# Sistema estrutural ganha curva em fachada

A unidade própria da espanhola **Iturri**, especializada em montagem de carros de bombeiros, em fase final de construção em Atibaia (SP), ganhou especial atenção à sua fachada, com sistema estrutural com conjunto de paredes e vigas em curva, com vão total de aproximadamente 43 m, em concreto aparente.

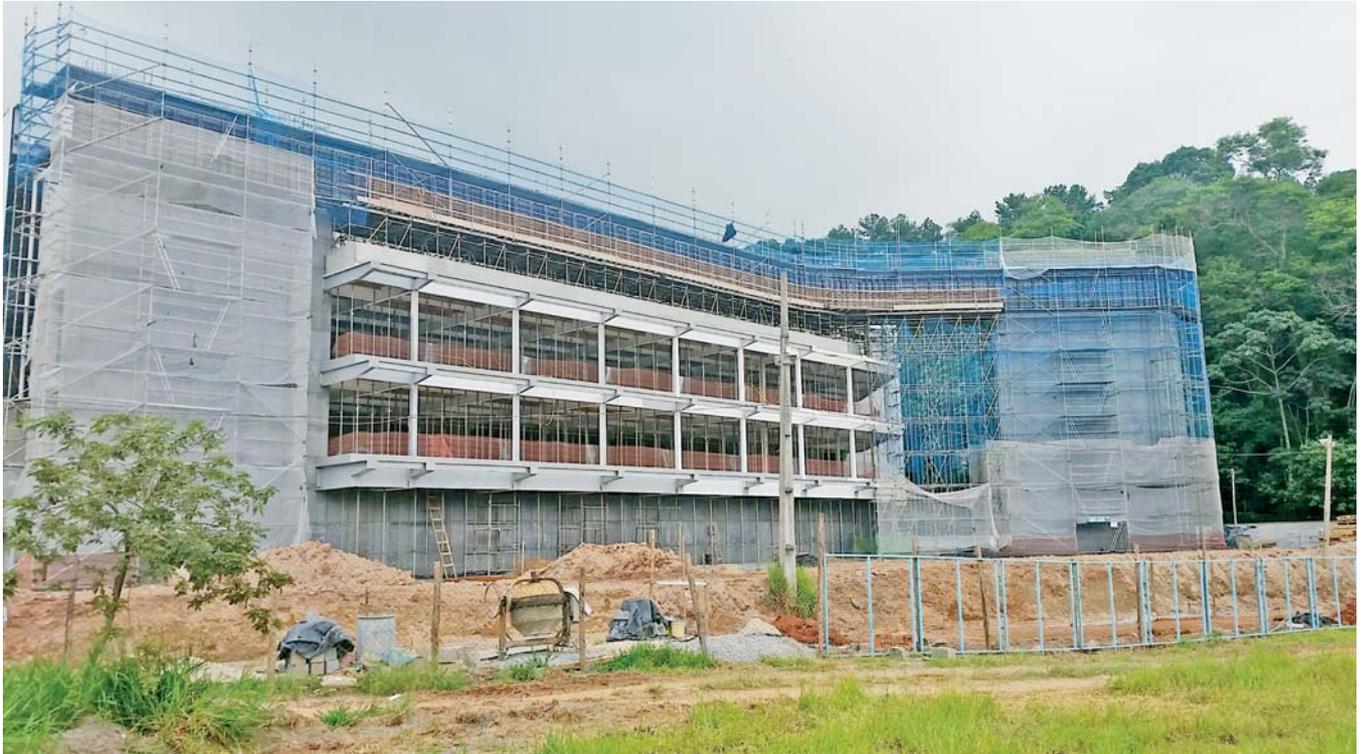
Assim, foi posicionada uma grande empena de concreto na estrutura e adotou-se ainda na frente um elemento arquitetônico árabe de fechamento em forma de treliça, o muxarabi, que permite ventilação e iluminação, mas bloqueia o calor.

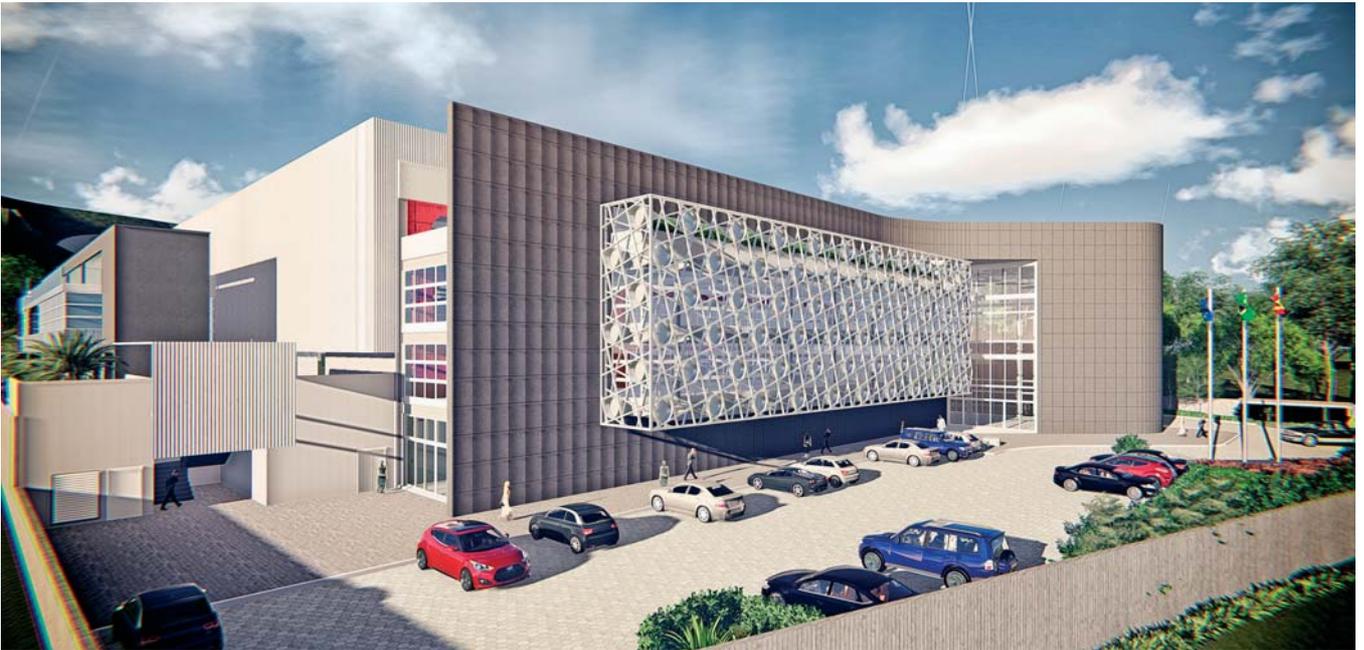
A estrutura da edificação foi erguida com pilares pré-moldados de concreto e vigas metálicas, com fechamento misto (metálico e painel de concreto). A cobertura é metálica.
